# Oberflächenvorbereitung beim Korrosionsschutz

Bildbeispiele in Anlehnung an DIN EN ISO 12 944, Teil 4

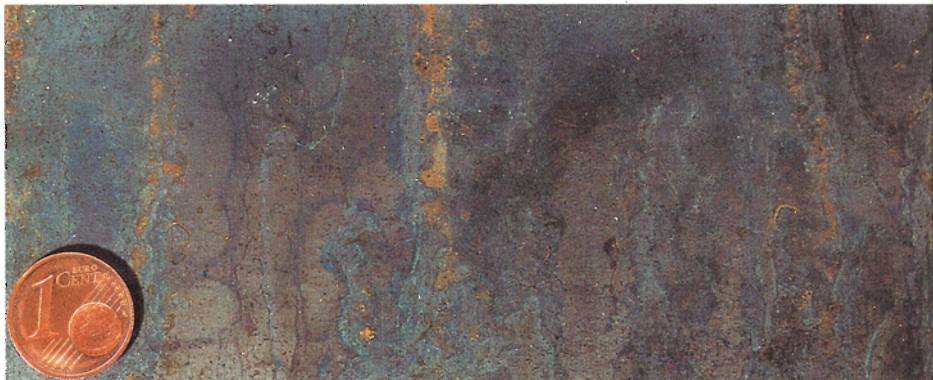
## Rostgrad A

Stahloberfläche mit festhaftender Walzhaut/Zunder bedeckt und in der Hauptsache frei von Rost.

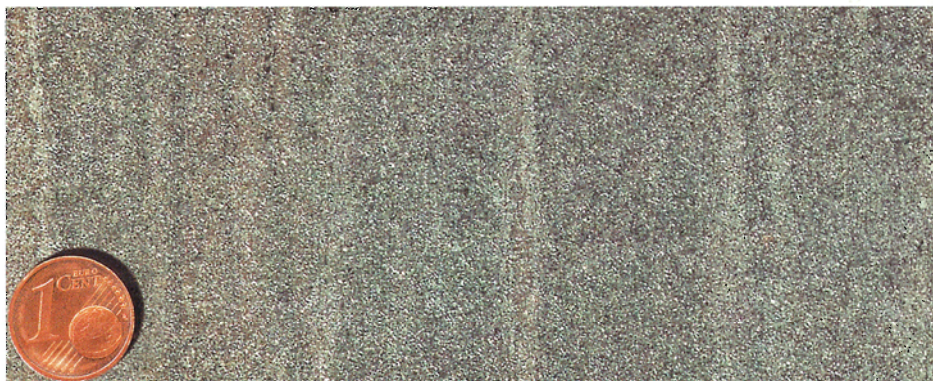
## Vorbereitungsgrad Sa 1

Ausgehend vom Rostgrad A.

Walzhaut/Zunder und Rost sind nur teilweise entfernt.

(Im Teil 4 der DIN EN ISO 12 944 ist der Vorbereitungsgrad A Sa 1 nicht aufgeführt. Er wird hier nur als Beispiel eines nicht ausreichenden Grades abgebildet)

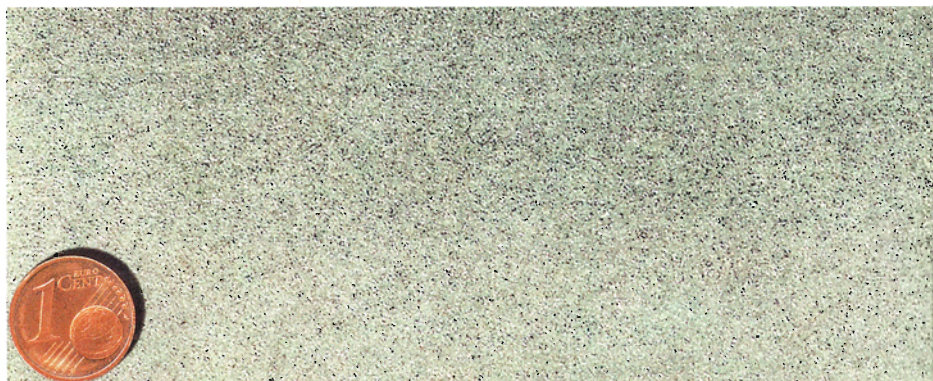
## Vorbereitungsgrad Sa 2 1/2

Ausgehend vom Rostgrad A.

Walzhaut/Zunder, Rost und Beschichtungen sind so weit entfernt, daß Reste lediglich als leichte Schattierung infolge Tönung von Poren sichtbar bleiben.

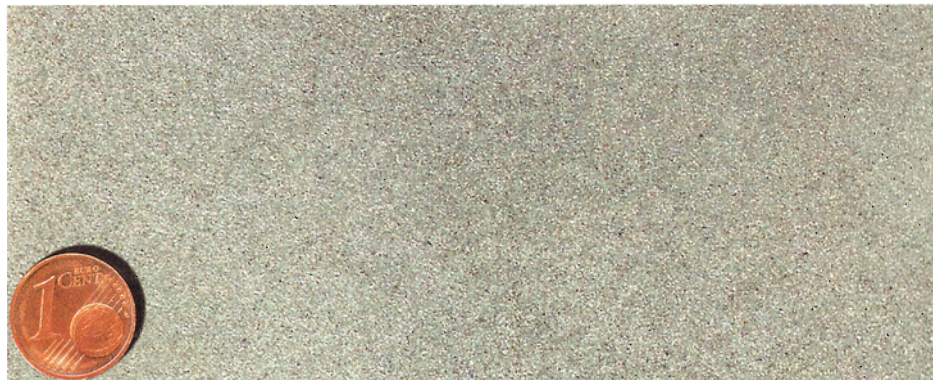
## Vorbereitungsgrad Sa 3

Ausgehend vom Rostgrad A, B oder C.

Walzhaut/Zunder, Rost und Beschichtungen sind vollständig entfernt.

Sa 3 wird nur einmal dargestellt – am Ende der A-Reihe –. Er gilt in gleicher Weise auch für die C-Reihe, da er als TOP Vorbereitungsgrad vom Ausgangszustand unabhängig ist.

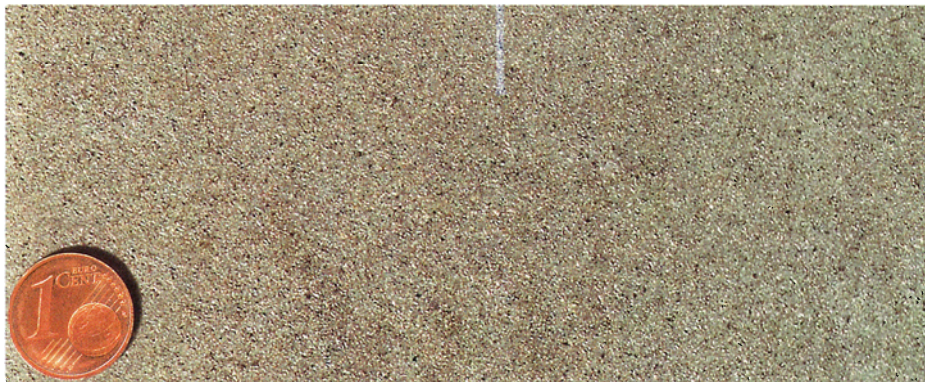
## Vorbereitungsgrad Sa 2 1/2

Ausgehend vom Rostgrad C.

Walzhaut/Zunder, Rost und Beschichtungen sind soweit entfernt, daß Reste lediglich als leichte Schattierung infolge Tönung von Poren sichtbar bleiben.
